SANIERUNGSVORUNTERSUCHUNG BESTANDANALYSE

STADTMAUER DER STADT BARBY

**GUTACHTEN ÜBER DEN BAULICHEN ZUSTAND DER
STÜTZMAUERKONSTRUKTION DER STADTMAUER DER STADT BARBY**

**STADT BARBY
MARKT 14**

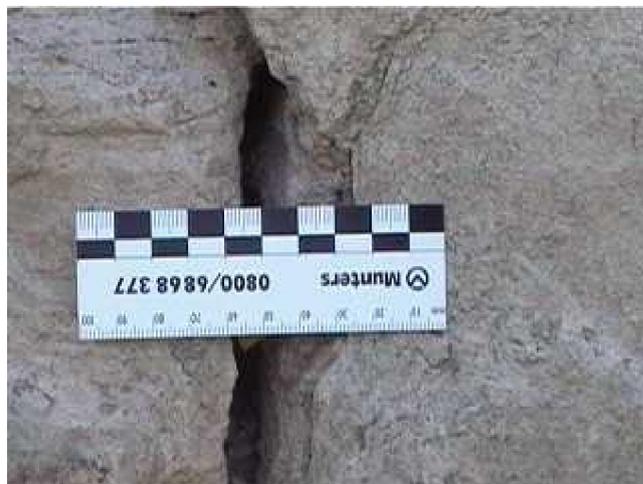
In diesem Bereich ist ein vertikaler Riss über die gesamte Mauerwerkshöhe ca. 1.5 m von der rechtwinkligen Ecke zu erkennen. Der Riss wird durch einen Baumbestand aus mächtigen Bäumen und der Auffüllhöhe auf der Archivseite verursacht. Die bereits im Anfangsbereich vorhandenen Stützpfeiler diesem Erddruck nicht ordnungsgemäß ableiten. Im Pfeilerfuß konnte bereits eine Schiefbefuge von ca. 3 cm festgestellt werden.

Mauerriss

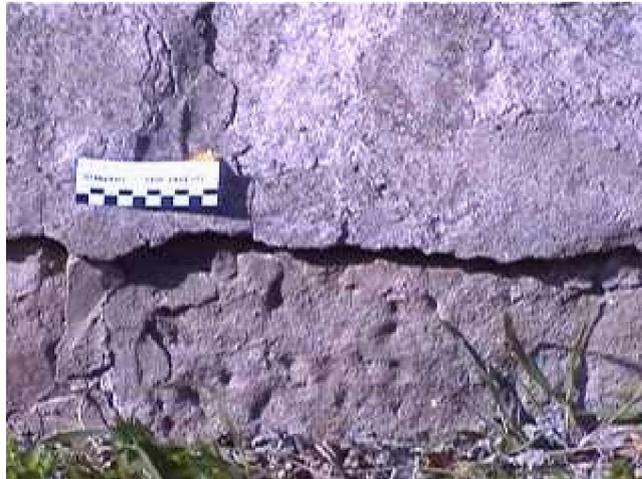
Grundstück Schloßstrasse 33 Archiv Schiebender Fuß Pfeiler 1

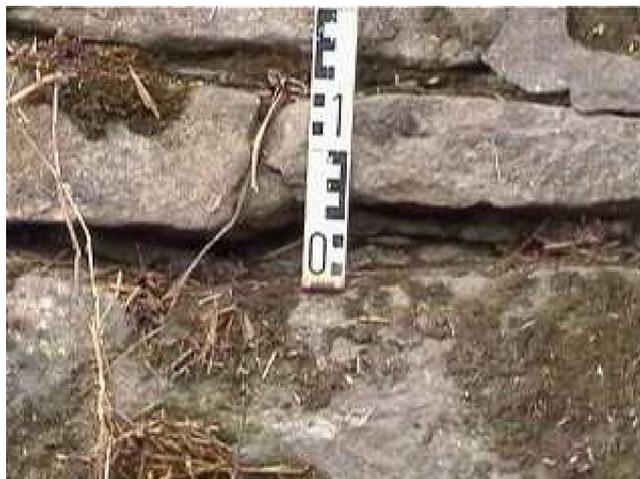
In diesem Bereich wurde eine fast durchgängige Horizontalfuge im Erd – Luftbereich von 6 cm in das Mauerwerk reichend festgestellt. Als Ursache ist das Versagen einseitige Pfahlgründungsreihen, hervorgerufen durch Moderfäule der Pfahlköpfe, anzusehen.

Horizontaler Riss Außenmauer Grundstück Schleiermacherstraße 10/14

Der Lastabtrag kann nur noch über den Kern bzw. die Innenschale erfolgen, falls diese noch intakt ist. Im Bereich Weise, Kräuter kommt noch eine Innenschädigung gemäß Pkt. 5.4 hinzu.

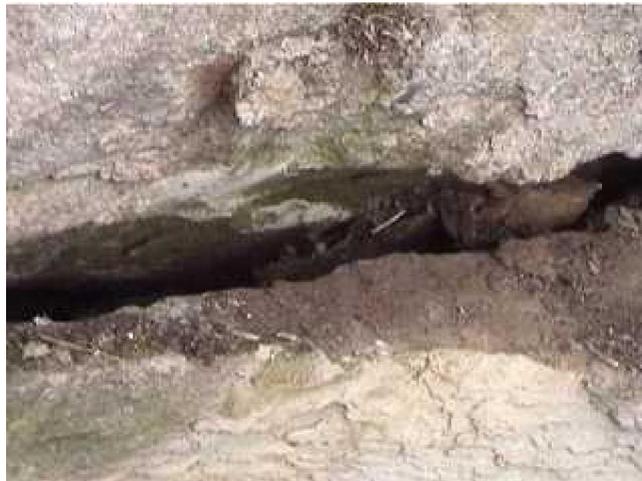
In diesem Bereich ist ein horizontaler bis 30 cm tief erfassbarer Riss zu erkennen.

Dieser Riss führt von der Mauerwerksaußenschale unter ca. 15 – 20° in den Mauerwerkskern. Die vordere untere Mauerschale löst sich vom Mauerwerkskern mit der Folge der Absenkung des elbseitigen Gründungsbereiches. Der Ursachen entsprechen denen in den vorgenannten Bereichen (Baumbewuchs, Auffüllhöhe Erdreich)

H-Riss Grundstück Marktsstraße 11 Schiermann

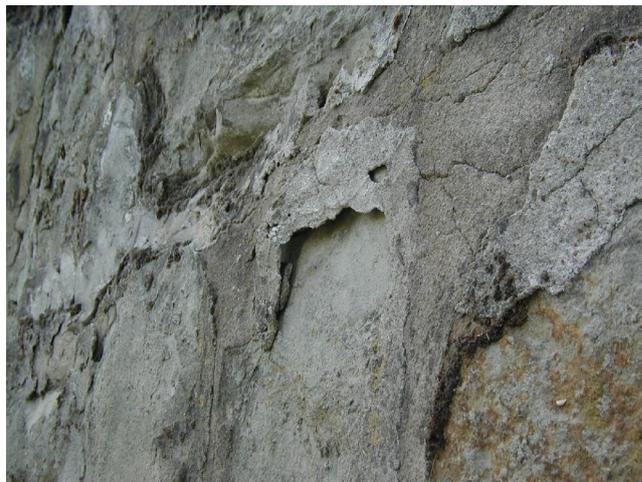
Im gesamten Bereich der Maueraußenfläche ist eine zu harte Fugen (Zement – bzw. Kalkfuge mit hohem Zementanteil) aufgetragen.

Dies führt zu Spannungen beider Außenschalen sowie im Verhältnis zum Kern. Dieser Zustand führt beim Hinzukommen weitere Einflussfaktoren, wie

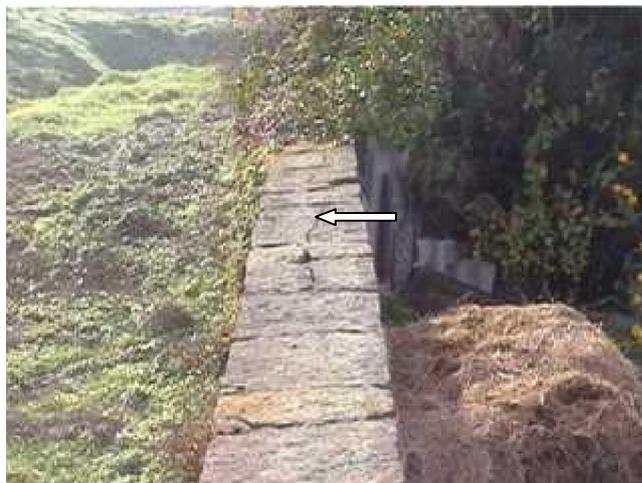
Die Mauerwerksabdeckungen, die teilweise noch kraftschlüssig mit den beiden Schalen verbunden ist, reißt längs in Mauerwerkslänge richtig durch (in 80 % der Mauerwerksabdeckung angetroffen)

Im Bereich Telekom bis Fischertor liegt die letzte Instandsetzung ca. 40 Jahre zurück. Hier fehlen Lager – und Stoßfugen bis teilweise 10 – 15 cm komplett.

Hier ist ein Lastabtrag über die Außenschale nicht mehr möglich. Der Schwer – bzw. Kippunkt befindet sich im Kern bzw. in der stadtseitigen Mauerschale. Bei Hochwasser kommt es zu einem bedenklichen Grenzzustand.

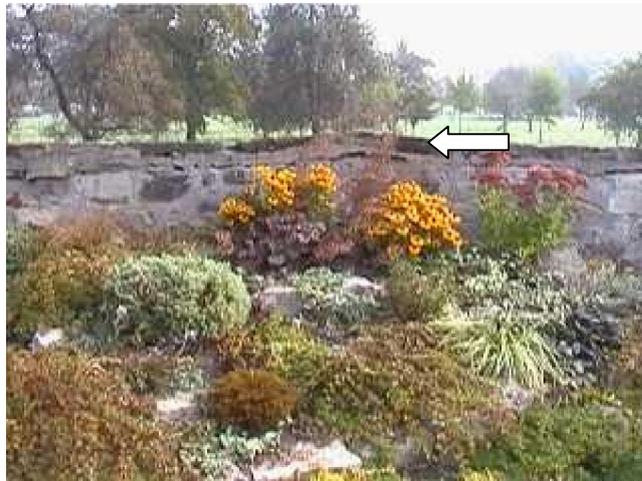
Die Mauerwerksabdeckung unterliegt dem unterschiedlichen Spannungsverhalten der Schalen wie in Pkt. 5.2 beschrieben. Des weiteren behindern das fehlen von elastischen Querfugen die thermische Längenänderung und führt zu Verwölbungen der Stoßbereiche in bestimmten Abschnitten (ca. aller 10 – 15 m erkennbar)

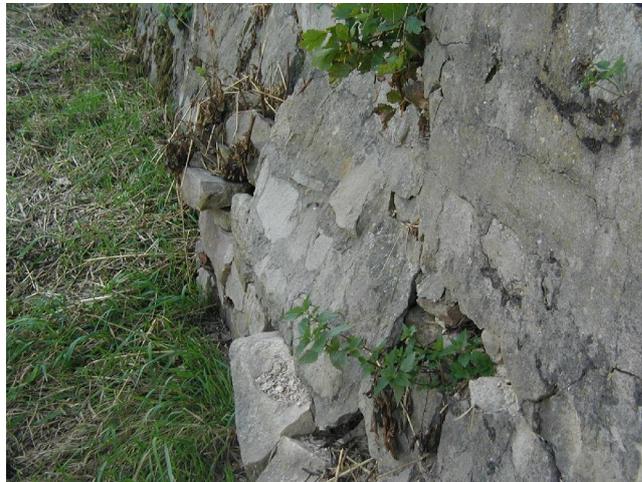
Dieses Erscheinungsbild ist besonders im Fußbereich der Mauer sowohl innen – als auch außenseitig zu verzeichnen. Von dieser Schädigungsart sind speziell die Mauerteile der Grundstücke Papst, Reinicke (Außenbereich) sowie Kersten, Weise (Innenbereich) betroffen.

Hier besteht akute Einsturzgefahr der Mauer, da die Standsicherheit nur noch durch den Gesamtverband und durch einen noch vorhandenen Restquerschnitt (Kern) gewährleistet ist.

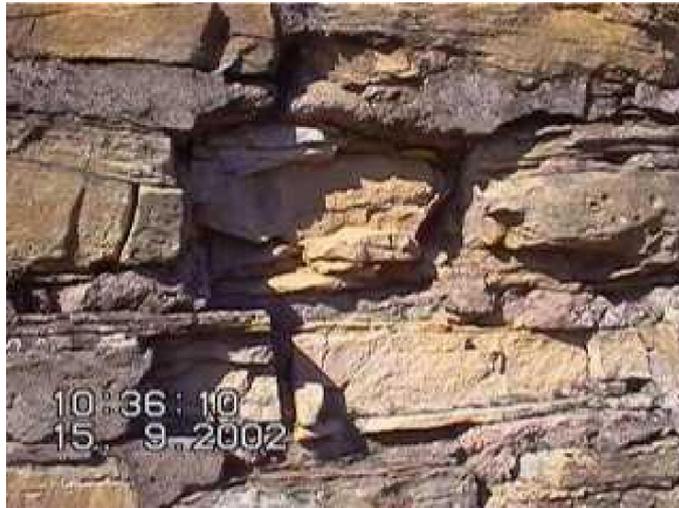
Speziell im Bereich C – Brücktor – Breite Tor besteht das Mauerwerk aus Kalksteinquadern in Kalkmörtel vermauert. Die Substanz ist ein Kalkstein schichtenweise durchzogenen Tonmineralien.

Diese Schichtungen sind innerhalb des Steines schieferartig angeordnet. Die Ausführung der Vermauerung erfolgte quer zur Lagerfuge. Durch die jahrzehntelange Einwirkung von Feuchte und Frost ist die Auflockerung des Gefüges soweit vorangeschritten, dass die Substanz irreparabel ist

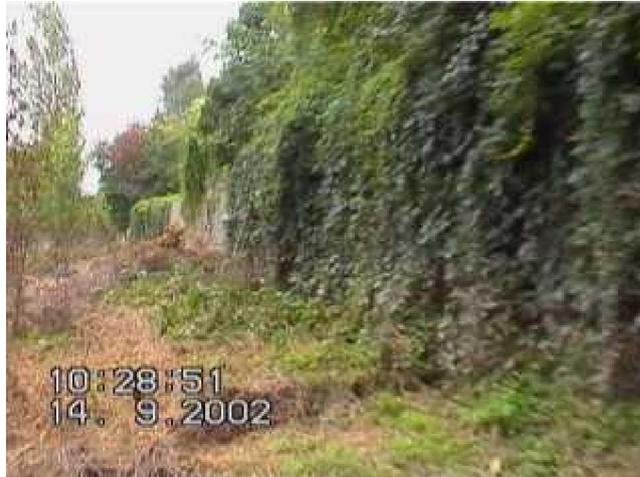
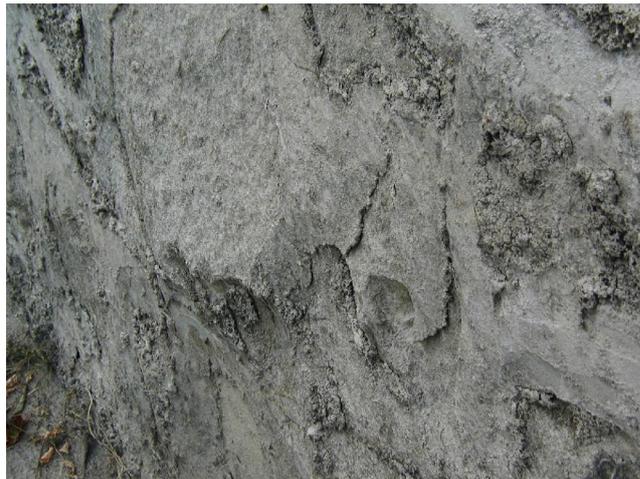
sowie einer dichten mauernahen Bepflanzung (Feest / Dostal) kommt es zu Algen – und Flechtenbildung.

Die wiederum bewirken durch ihre organischen Säuren das Auflösen von Kalziumcarbonat (Kalk)

Des weiteren kommt es zur Ansiedlung von metalloxidierenden Mikroorganismen, die eine Materialverarmung sowie eine Anreicherung und Verdichtung der Geesteinsoberfläche zur Folge haben (Zementation des Porenraumes)

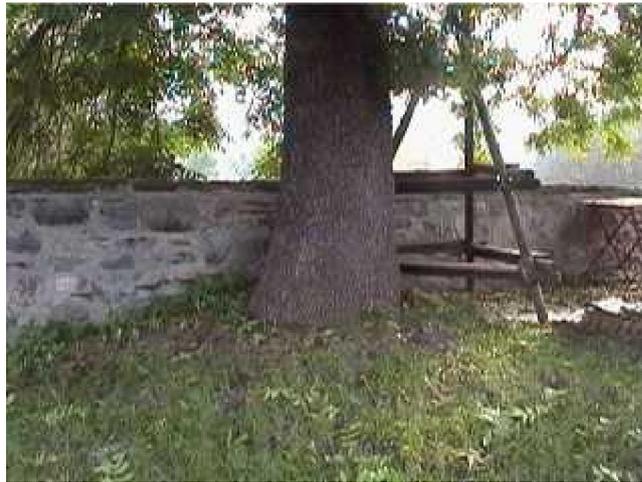
Die stadtseitige angrenzenden Grundstücke werden in der Regel als Gartengrundstücke genutzt. Daraus resultiert das Vorhandensein von Baumbeständen in unmittelbarer Mauernähe.

- Nussbaum - Bleich, Käsebier, Telekom
- Obstbaum (Apfel, Birne) - Schrader, Bleich, Schiermann, Weise
- Birke Weise,
- Eiche - Schrader, Weidt
- sowie diverse Sträucher

je nach Lage und Wurzel Ausbildung ist über einen schädigenden Einfluss im Einzelfall zu entscheiden.

Die vorhandenen Bäume im Mauerfußbereich entziehen dem Untergrund das Wasser und es besteht die Gefahr der Mauerdurchwurzelung. Diese Anpflanzung müssen grundsätzlich entfernt werden.

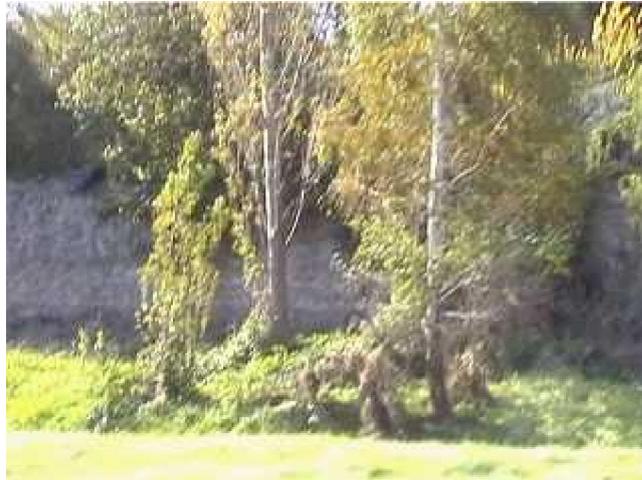
In den Bereichen der Stall – Schuppen – und Laubenanbauten sind Regenwasserfreiausläufe vorhanden. Diese führen zu starken Mauerwerksauswaschungen der Fugen und des Kernes. Sie verstärken damit die Gefahr einer Frostsprengung. Gemäß Nachbarschaftsgesetz LSA § 33 GVBL , S. 958 vom 13.11.1997 sind diese Anlagen zurückzubauen.

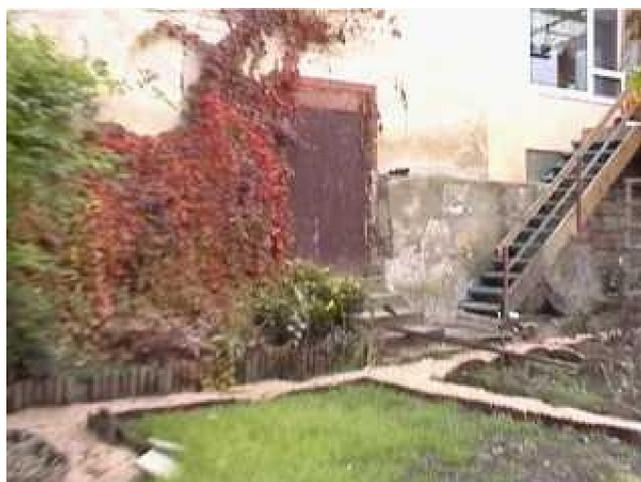
Bei der Schadensaufnahme konnten diverse Mauerdurchlässe festgestellt werden. Diese Mauerdurchlässe sind Folge der Öffnung der Mauer durch ihre Anlieger zum Zwecke der Nutzung des Elbvorgeländes bzw. als Durchdringung mittels Regen – und Abwasserentwässerungsanlagen. Die Mauerdurchlässe können in zwei Kategorien untergliedert werden.

Grundstück Breite Straße 14 Arndt – Türöffnung ins Mauervorgelände

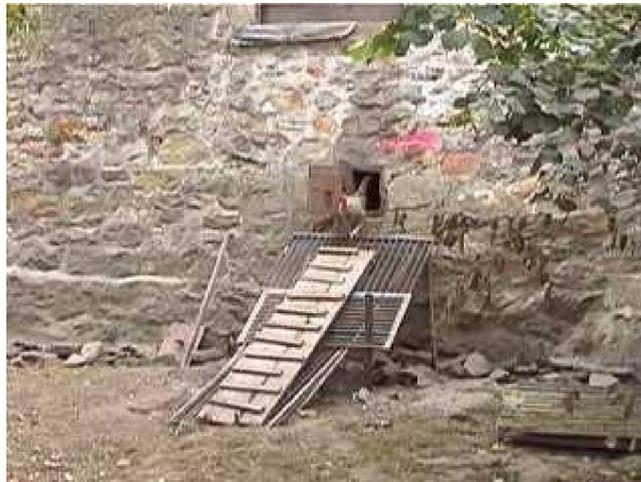
Grundstück Breite Straße 16 Krichoff Hühnerauslauf

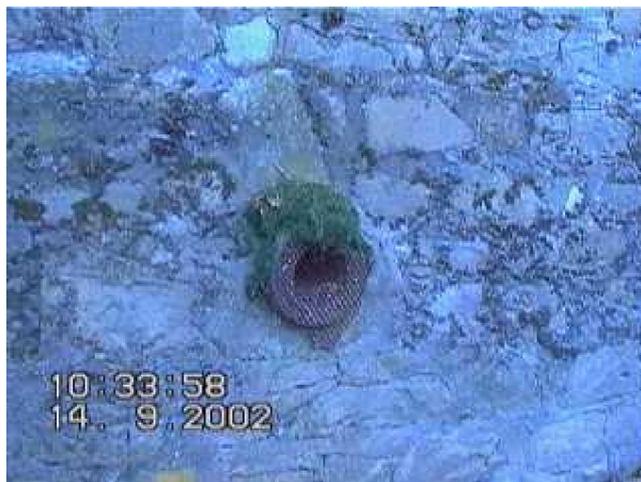
Grundstück Breite Straße 32 Treppe Kanalentwässerung

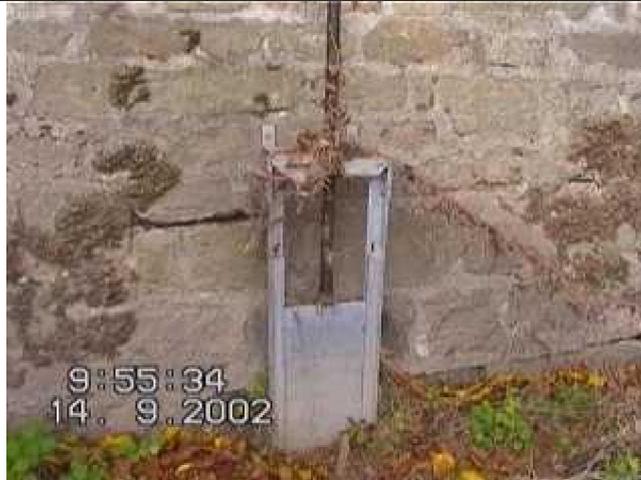
Grundstück Schleiermacherstraße 4 Telekom Regenentwässerung

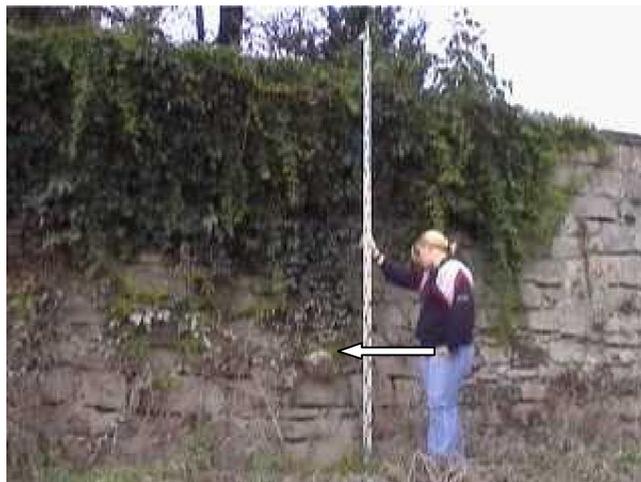
Grundstück Schleiermacherstraße 22 Dostal
Kanalentwässerung

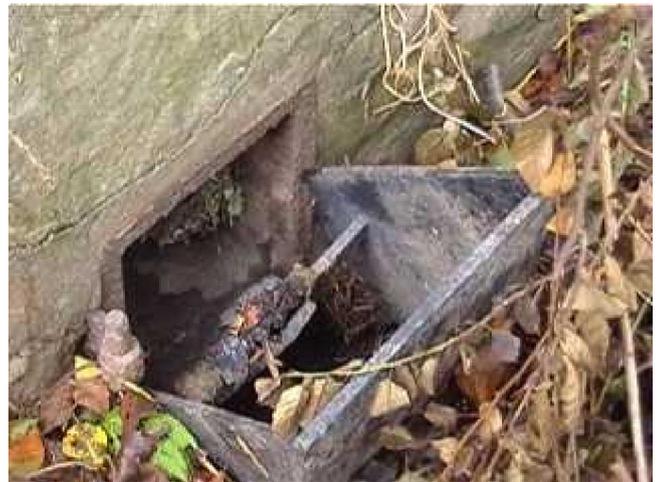
Grundstück Breite Straße 18 Simon -
Kanalentwässerung

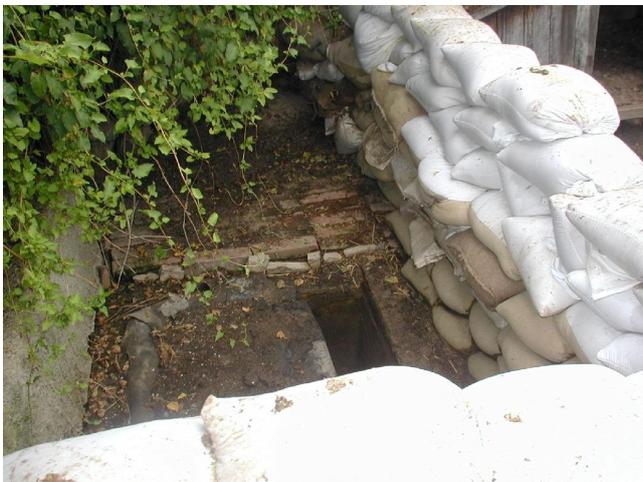
Grundstück Breite Straße 24 Feest
Sammelschacht

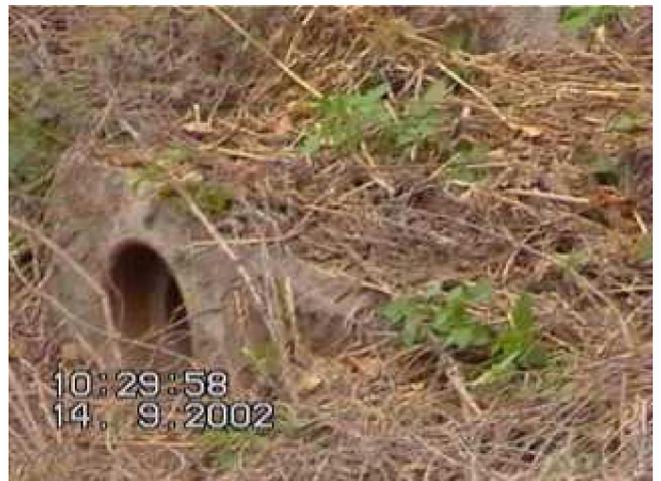
Grundstück Breite Straße 24 Feest
Kanalentwässerung außen

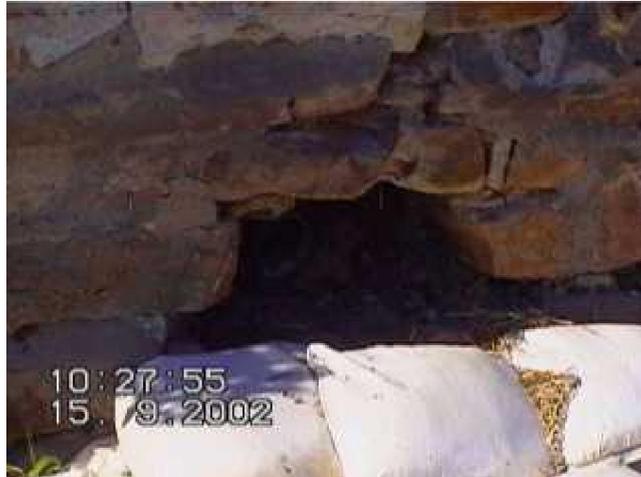
Grundstück Brücktor 1 Papst
Mauer geöffnet für Regenentwässerungsrohr

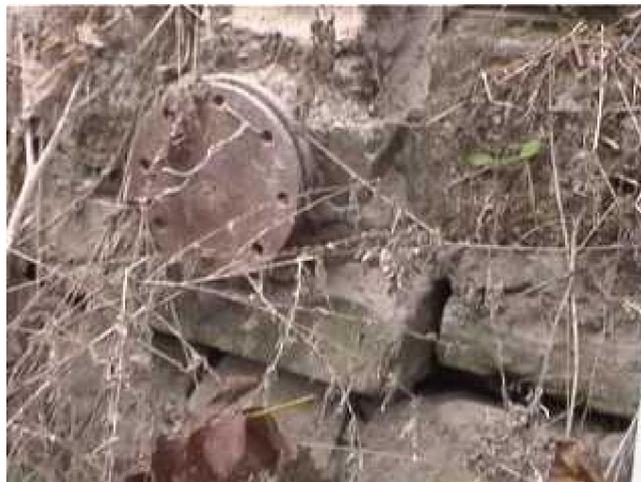
Grundstück Schleiermachstraße 20 Schumann
Kanalentwässerung

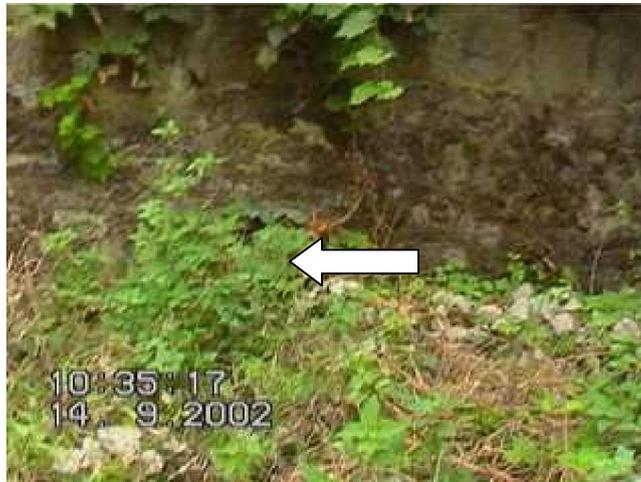
Grundstück Brücktor 2 Fröhlich
auslaufendes, mit Bewuchs überdecktes Abwasserrohr
